RETOUR DE LA STATUE EQUESTRE DE LOUIS XIV AU CHATEAU DE VERSAILLES

Lundi 27 avril 2009

La statue équestre de Louis XIV de retour au château de Versailles

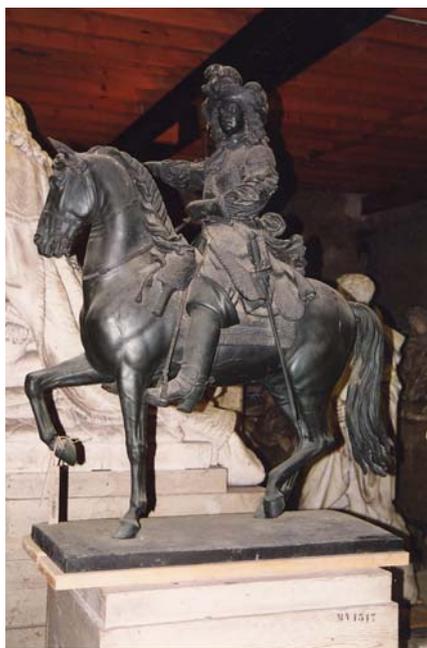
Réduction en bronze de la statue équestre par Crozatier, 1836, Château de Versailles
© Cabinet Didier

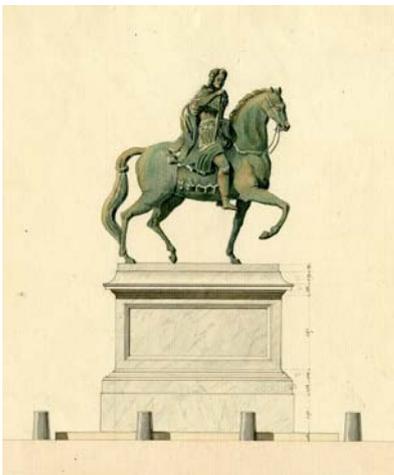
Elévations, plan et coupe du modèle à l'échelle grandeur du piédestal de la statue équestre de Louis XIV
Détail du dessin coté avec la mention « Fait dans les bureaux de Monsieur Nepveu, Architecte du Roi en 1836 par C. Le jeune »
Service des Archives et plan de l'Établissement public de Versailles
© Cabinet Didier

Le premier représente sans aucun doute le plâtre modèle, grandeur nature, présenté au Roi in situ : le piédestal, est constitué d'une ossature en bois, posée sommairement sur un massif en moellons, sur laquelle ont été rapportées les façades et les modénatures en plâtre. La seconde planche figure le piédestal tel qu'il sera véritablement exécuté, avec les profils au quart de l'exécution de la base et de la corniche.

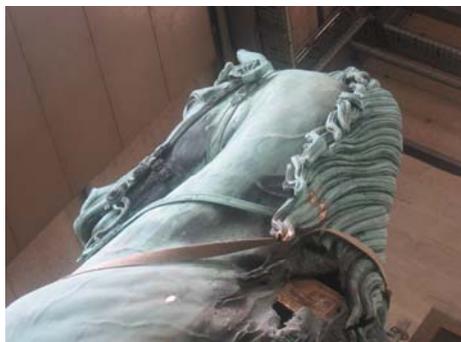
Détail sur la tête du cheval, travaux de reprises des fissures et des lacunes, janvier 2008

Une autre phase très minutieuse s'attachait à la reprise de toutes les déchirures, fissures et réparations des accidents anciens de fonte, par matage et sertissage à froid ou par soudure à l'argon pour les fissures conséquentes.

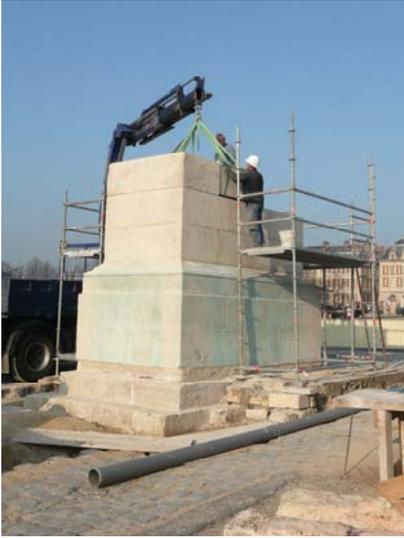
Les assises ne comprennent pas plus de cinq blocs de pierre, ce qui équivaut à des pierres d'un poids approchant les 3 tonnes.

Chantier de réinstallation du piédestal sur la place d'Armes, mars 2009
© Cabinet Didier

Pour supporter la masse imposante du socle et de la statue équestre (soit environ 100 tonnes), de nouvelles fondations en béton armé furent construites, sachant que les deux premières assises de libage provenant des anciennes substructures furent réutilisées. Les parements ont fait l'objet d'un nettoyage très soigné et surtout d'un traitement spécifique pour l'enlèvement et l'éradication des coulures de vert-de-gris, qui coloraient de façon significative la corniche et la base du piédestal.

Le remontage des blocs de pierre a été l'occasion de remplacer, par des greffes et des bouchons, les portions de pierre épauprées, très abîmées ou manquantes. Enfin, des retailles importantes durent être effectuées dans les pierres de couronnement afin d'encastrer le châssis métallique de la statue équestre. L'ensemble est rendu invisible par la mise en place, après coup, de couvertines en pierre venant en recouvrement du châssis. Les joints sont coulés au plomb.

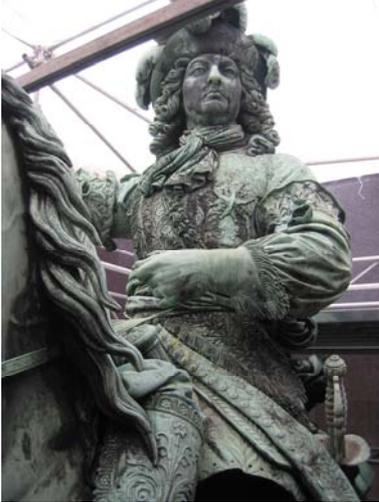
L'établissement d'un diagnostic précis sur la statue équestre de Louis XIV, érigée sur un monumental piédestal à quatre mètres au dessus du sol, impliquait de planifier des examens rapprochés avec l'aide d'une nacelle. Ces investigations très spécifiques, effectuées le 28 mai 2001, associèrent autour de l'architecte en chef des Monuments Historiques :

- le Laboratoire de recherches des Monuments Historiques,
- la fonderie de Coubertin,
- le Musée de Versailles.

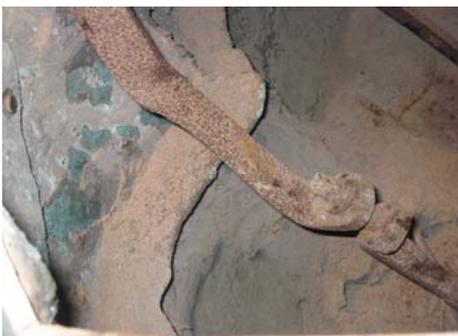
Malheureusement, la présence de vestiges de noyau de fonderie dans toute la partie basse du cheval (ventre et pattes) n'avait alors pas permis de reconnaître l'ensemble de la structure en place et par conséquent de juger de son état de corrosion. Cependant, ces scories ont très sûrement maintenu une humidité importante, propre à développer la corrosion des fers.

Toutefois, les fers visibles et surtout les éléments d'assemblage étaient apparus fortement corrodés, de multiples points de rouille ayant été décelés en face interne du bronze.

Dégradation des ossatures intérieures de la statue équestre
© Cabinet Didier

L'armature ancienne étant très corrodée et jugée irrécupérable, celle-ci fut remplacée par une nouvelle en acier inoxydable. Seuls les fers noyés dans les pattes du cheval furent maintenus, à défaut de pouvoir être extraits, et repris sur la structure moderne.

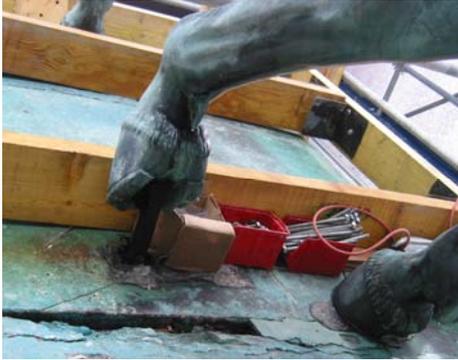
La corrosion des fers extérieurs soutenant la statue équestre, était particulièrement préoccupante. En effet, la perte de matière à la base des ancrages était considérable : pour la patte arrière gauche du cheval, la section carrée du fer, primitivement de 6 x 6 cm, n'était plus que de 4 x 4 cm, ce qui pouvait mettre en péril la stabilité de l'œuvre à plus ou moins long terme.

Corrosion des fers extérieurs soutenant la statue équestre
© Cabinet Didier

- des armatures de maintien et de liaison entre le cavalier et le cheval car le premier était, jusqu'alors, simplement posé sur le second ;
- un châssis métallique (longueur = 280 cm / largeur = 94 cm / hauteur = 25 cm) sur lequel sont repris les trois points d'ancrage de la statue équestre, ce dernier étant encastré dans le piédestal et donc parfaitement invisible.

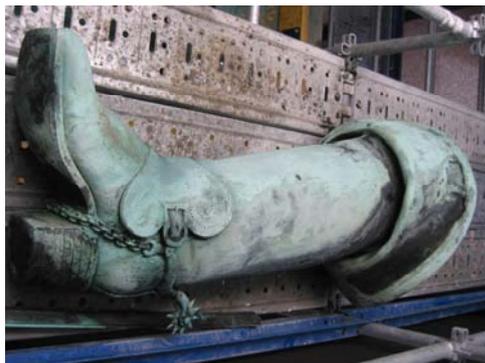
Comme les éléments ferreux, les bronzes sont aussi soumis à des phénomènes de corrosion, non seulement sur leurs faces externes mais également internes.

D'après la note du L.R.M.H., il s'agissait de corrosions plutôt classiques : « *corrosion active dans les zones lessivées, encroûtement et corrosion passive dans les zones protégées* ». D'où les coulures et les croûtes noires observées sur le cavalier et le cheval (le ventre de l'animal est complètement noir).

Dans les cas extrêmes de dégradation, la corrosion avait entraîné des déchirures sur le bronze.

Les analyses de surface opérées par le L.R.M.H. révélèrent que « *nous avons dans les zones non lessivées la présence de chlorure de cuivre qui par contre, est probablement éliminée dans les zones exposées aux pluies, qui sont vert clair et sont le siège d'une corrosion active, c'est-à-dire avec une consommation permanente de métal* ».

Corrosion des bronzes sur une des bottes de Louis XIV
© Cabinet Didier

Un nettoyage soigné fut ensuite pratiqué à la fois sur les faces internes et externes des bronzes. Pour le traitement de l'épiderme extérieur, les meilleurs résultats ont été obtenus avec un nettoyage à sec par projections à faible pression (environ 1,5 bars) d'abrasifs de très faible granulométrie (bi-carbonate de soude), procédé efficace au niveau de la suppression des salissures mais aussi respectueux de la matière.

En revanche, les croûtes et coulures noires épaisses et récalcitrantes ont dû être grattées et enlevées mécaniquement.

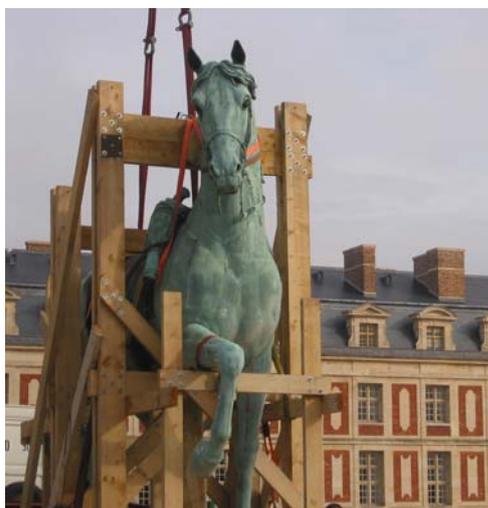
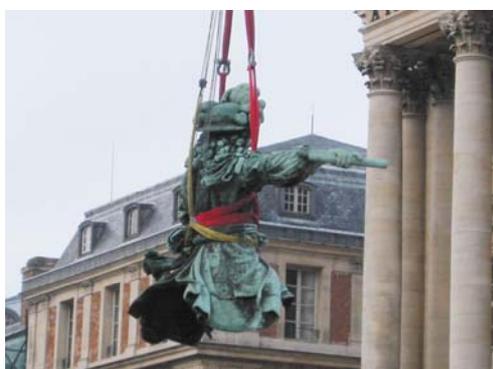
Opération de levage des sculptures, en haut : le cheval, en bas : Louis XIV, février 2006,
© Cabinet Didier

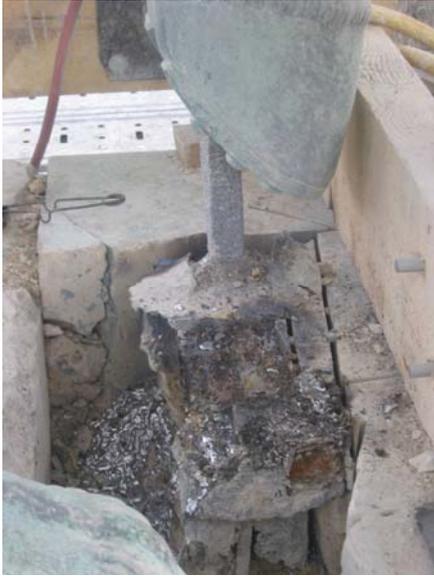
Enlèvement des enclaves du cheval au droit du piédestal en pierre, janvier 2006
© Cabinet Didier

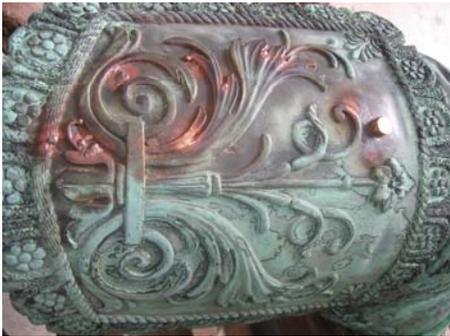
Nettoyage des bronzes à la fonderie de Coubertin, mars 2009
© Cabinet Didier

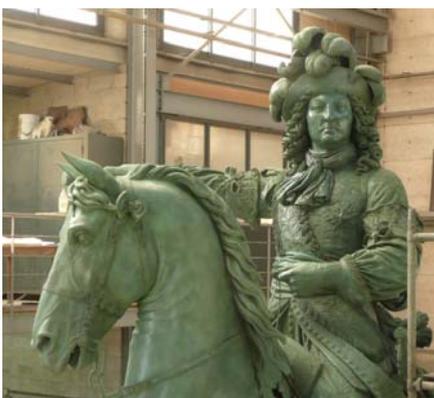
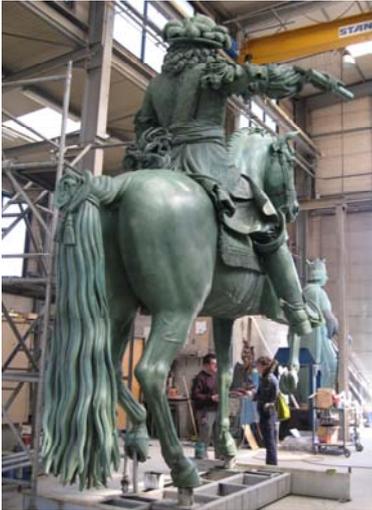
Statue équestre aux ateliers de la fonderie Coubertin, réalisation de la patine finale, mars 2009
© Cabinet Didier

La patine, réalisée à partir de sels métalliques (nitrates) et appliquée à chaud, permet d'harmoniser l'épiderme, de masquer les imperfections et les anciennes réparations, tout en lui imprimant une teinte profonde et durable. Cependant, la patine n'est pas complètement couvrante et uniforme car la matière doit rester présente, avec ses effets vibrants.

La statue a enfin été recouverte d'une cire microcristalline, agissant comme une couche sacrificielle mais protectrice, celle-ci devant toutefois être renouvelée régulièrement, tous les 5-10 ans.

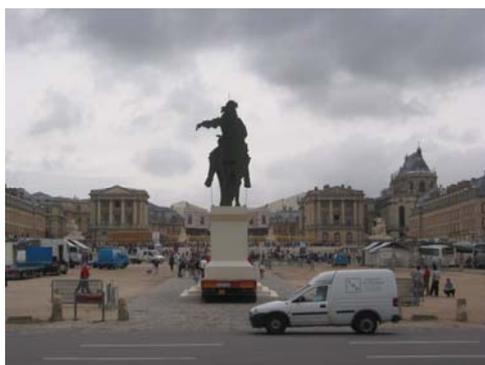
Maquette grandeur nature installée sur le tiers inférieur de la place d'Armes, juillet 2008
© Cabinet Didier
