# LES BASSINS DU BAIN DES NYMPHES ET DU DRAGON ENTRENT EN RESTAURATION

## DE MARS 2026 AU PRINTEMPS 2027

Versailles, le 11 mars 2026  
Communiqué de presse

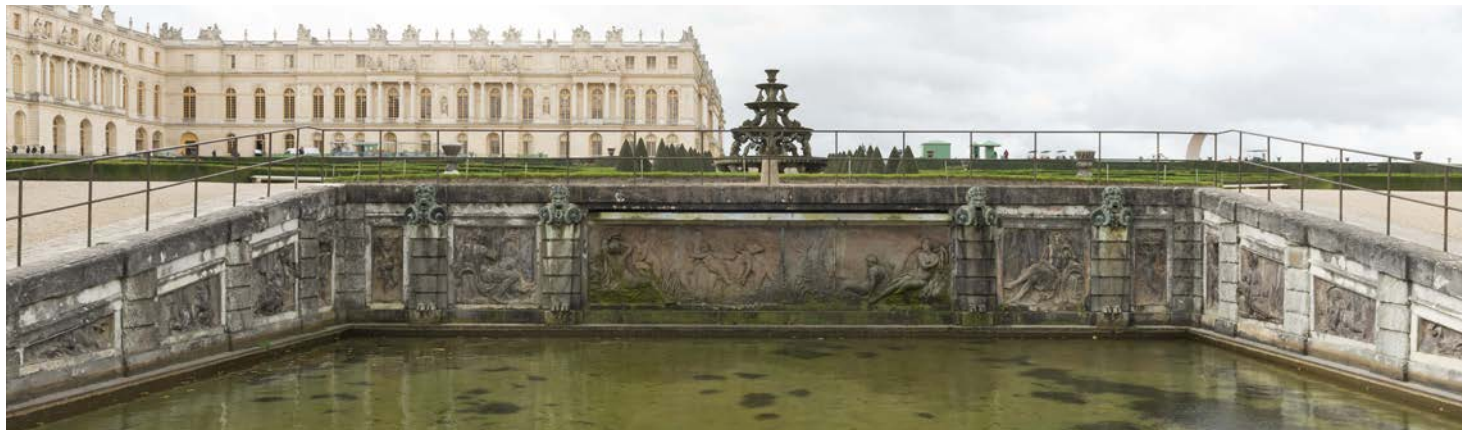
Le bassin du Bain des nymphes © Château de Versailles, Dist. RMN © C. Fouin

La perception du bassin et de son décor est aujourd'hui très dégradée par son encrassement général, par la corrosion présente sur les panneaux de plomb, ainsi que par la présence de mousses sur l'ensemble des parois. La restauration concernera donc tous les éléments de la fontaine : maçonnerie, décor et système hydraulique. Dans cette perspective, la structure sera totalement mise à nu et les décors déposés, permettant la résolution en profondeur des problèmes de drainage et d'étanchéité du bâti.

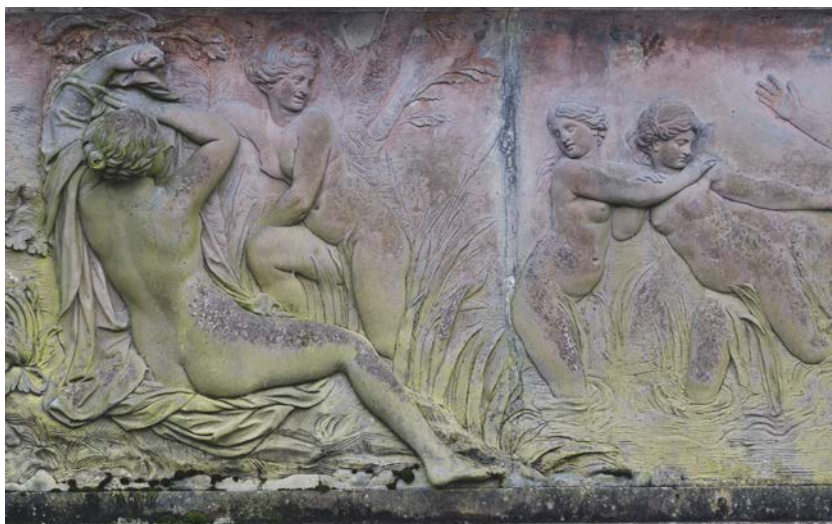
Le bassin du Bain des nymphes © Château de Versailles / T. Garnier

Deux types de marbres constituent le décor de la fontaine : le marbre blanc veiné de Carrare (pour les cadres des bas-reliefs) et le marbre vert Campan (pour les pilastres portant les têtes de satyres). L'ensemble de ces éléments connaissent aujourd'hui de nombreuses dégradations.

Les études menées sur les bas-reliefs en plomb ont permis de faire un diagnostic précis de leur état et d'établir le procédé de restauration à mettre en œuvre. Les opérations qui s'engagent aujourd'hui permettront notamment de rétablir la dorure des sculptures attestée tout au long des XVII<sup>e</sup> et XVIII<sup>e</sup> siècles et totalement disparue depuis.

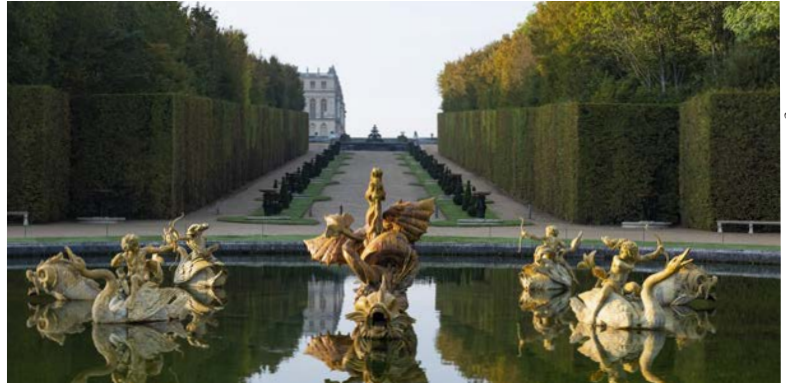
Dès leur création en 1660, les sculptures du bassin sont fragilisées par les conditions climatiques et malgré les différentes interventions, elles sont retirées au début du XIX<sup>e</sup> siècle. À la fin du XIX<sup>e</sup> siècle, le décor est recrée à plus grande échelle, à partir de fragments originaux. D'autres restaurations interviennent au cours du XX<sup>e</sup> siècle. **La fontaine actuelle est donc un témoignage d'époques diverses : le bassin date du XVII<sup>e</sup>, le dragon du XIX<sup>e</sup>, certains cygnes et dauphins du XX<sup>e</sup> siècle.**

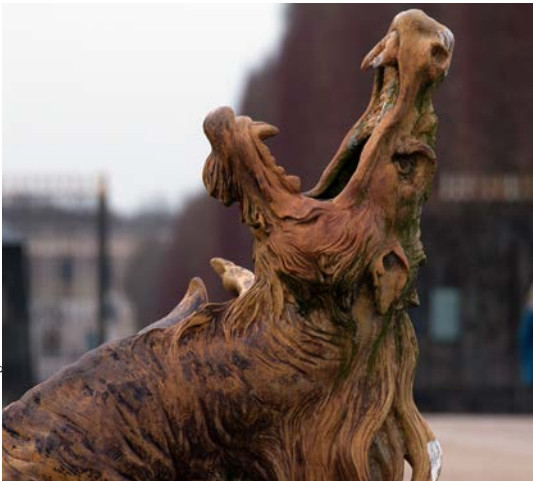
Les diagnostics récents ont mis en évidence d'importantes altérations : fragilisation des maçonneries, érosion des pierres de berge, fissurations du fond du bassin, problèmes d'étanchéité, mais aussi vieillissement des sculptures en plomb.

La restauration aujourd'hui engagée porte à la fois sur les éléments du bassin (margelles, murs de berge, pavage et réseaux hydrauliques) et sur les décors sculptés, qui seront déposés et restaurés en atelier. Les travaux permettront également d'optimiser les réseaux de fontainerie. La conduite d'eau centrale, de forme circulaire, sera recrée de manière parfaitement régulière afin de répartir harmonieusement les effets d'eau sur l'ensemble des statuaire. Cette intervention permettra de redonner toute sa lisibilité et sa force scénographique à cet ensemble unique.
