Vue des jardins de Versailles

© Chateau de Versailles / © Thomas Garnier

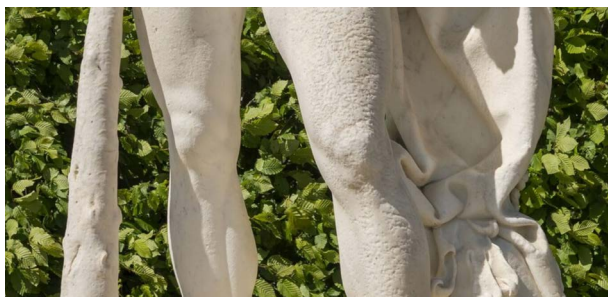
L'œuvre en marbre peut également être attaquée par les sels solubles, présents dans les mortiers de ragréage ou déposés par nébulisation lors des grandes eaux, les eaux de Versailles étant

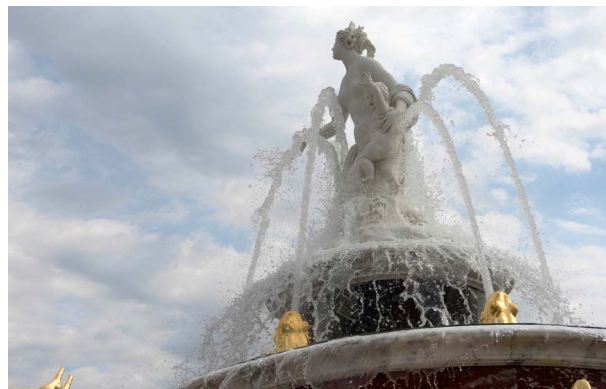
Statue de Latone après restauration
Grandes Eaux
2015.
© Château de Versailles / © Thomas Garnier

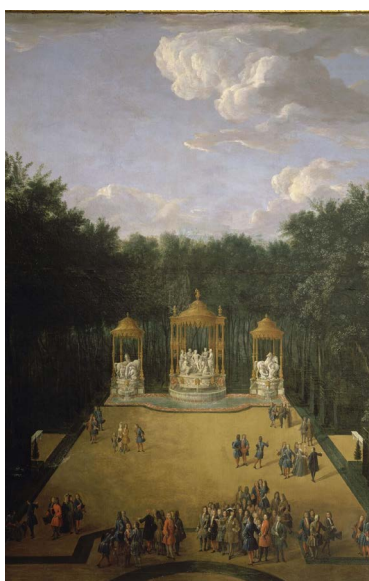
Vue du Bosquet des Bains d'Apollon dans les jardins de Versailles
par Pierre-Denis Martin, 1713.
© RMN-GP (Château de Versailles) / © Gérard Blot

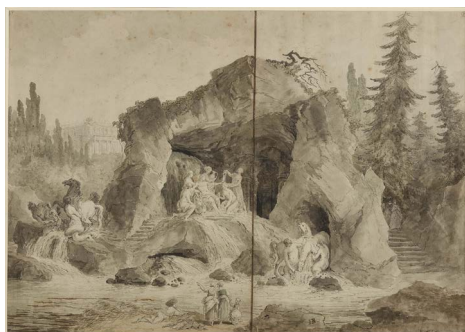
Le Bosquet des bains d'Apollon à Versailles
par Hubert Robert
vers 1777.
© Château de Versailles, Dist. RMN / © Christophe Fouin

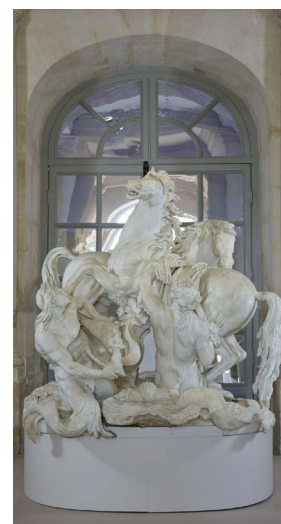
Les chevaux du soleil pansés par les tritons
par Gaspard Marsy et Balthasar Marsy
1667-1672.
© Château de Versailles, Dist. RMN /
© Christophe Fouin

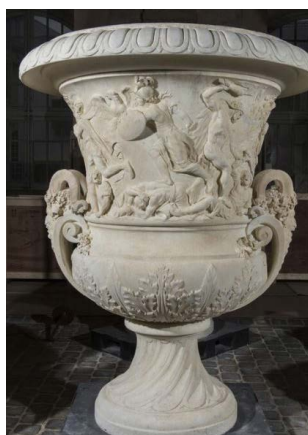
Vase de la Guerre
par Antoine Coysevox
1684-1686.
© Château de Versailles, Dist. RMN /
© Christophe Fouin
