# LANCEMENT DE LA RESTAURATION DU BASSIN DU CHAR D'APOLLON

Versailles, le 17 novembre 2022  
Communiqué de presse

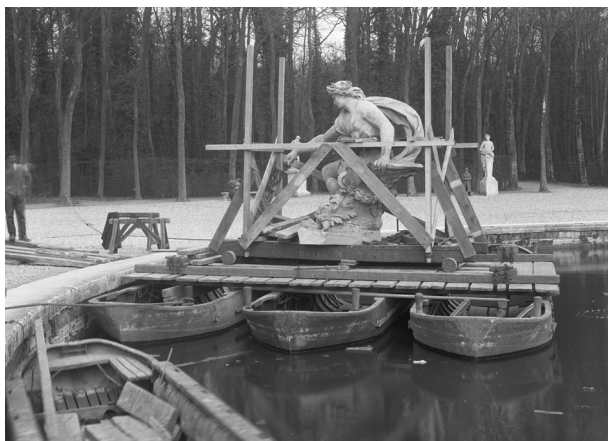
Dépose du groupe sculpté pour sa restauration dans les années 1923-1927  
© Archives du château de Versailles

La dernière grande campagne de restauration du bassin, avec dépose et restauration en atelier du groupe sculpté a eu lieu il y a tout juste cent ans entre 1923 et 1927. Des interventions ponctuelles, concernant notamment les têtes des chevaux qui s'affaissaient, ont été menées en 1955 puis en 1981.
